## 津田塾大学旧南門衛の実測調査報告

佐藤功一 津田塾大学 木造建築物

Report on the result of actual measurement survey of "Kyu Minami Monci (Former South Gate Guard)", located in Tsuda College.

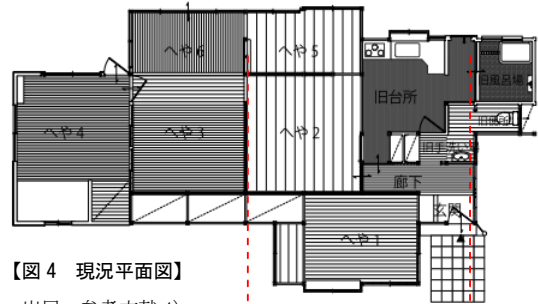
【図4 現況平面図】

へや2とへや3及びへや3とへや4の境界と、台所には以前の外壁と思われる小屋裏の妻壁が存在している。へや3とへや4の間の間仕切り壁内にガラスの引き戸が隠蔽されて残っており、へや4の増築前までの外部建具であると思われる。

へや1へや2と増築部分であるへや3のRC布基礎は一体となっており、北側外壁面は腰壁杉皮葺で既存へや1部分と仕上げ・意匠をあわせて増築している。

竣工当時の建物形状は図面③とほぼ等しいと思われるが、図面③では玄関側に張り出している便所が、現状では出ていない。

へや1の東半分は図面③では畳敷きで計画されているが、

痕跡は確認できなかった。
